# NOTITIE

Onderwerp     Aanleg fietspad Barneveldsestraat  
Datum            9 februari 2017  
Auteur            Erwin Koedam

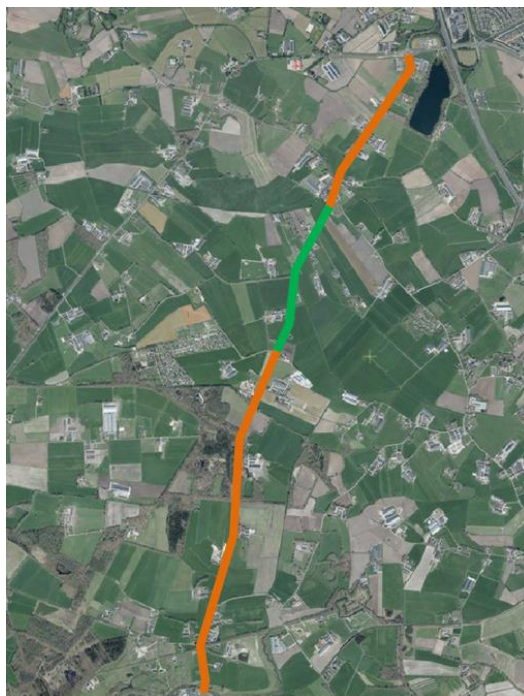
Op basis van het tracé dat onderzocht is, is duidelijk geworden dat er langs in het oranje aangegeven wegtracé hoofdzakelijk bomen in de tussenbermen staan. Het tracé in het groen aangegeven wordt gekenmerkt met bomen in het bos en met houtwallen. Uit het boomtechnisch onderzoek (december 2016) komt naar voren dat een berm van 2,2 meter breed (oranje tracé), waarvan 50 cm grasbetontegels aan de rijbaanzijde en 50 cm grindkoffers aan de fietspadzijde, niet toereikend is voor het huidige boomformaat. Door de aanleg van de fietspaden hebben een behoorlijk aantal oudere (60 à 70 jaar) eiken ingeboet op zowel de kwaliteit als de kwantiteit van de groeiplaats. De grindkoffers die na de aanleg van het fietspad zijn aangebracht zorgen ervoor dat het bodemvocht sneller wordt afgevoerd, waardoor er voor de bomen minder vocht beschikbaar is. De nadien aangeplante essen staan in te krappe en gebrekkige groeiplaatsen. Veel van deze bomen zullen voortijdig afsterven of een zeer gebrekkige groei blijven vertonen. Een deel van de aanplant in de houtwal (groen gearceerd wegdeel) is te dicht onder de kronen van bestaande bomen geplant. Door lichtgebrek hebben deze bomen een geringe toekomstverwachting.

**Figuur 2:** Fietspadtracé.

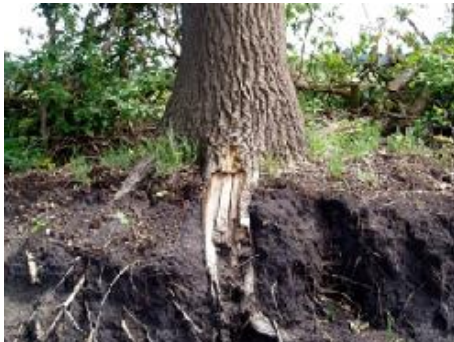
De graafwerkzaamheden hebben er tijdens de uitvoering toe geleid dat er diverse wortels beschadigd zijn geraakt. De wortelbeschadigingen kunnen op termijn leiden tot instabiliteit als gevolg van houtrot.

Figuur 3: Wortelbeschadiging door afgraving houtwal

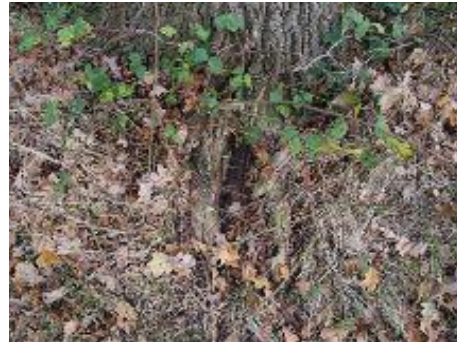
Figuur 4: Dezelfde eik met een ingerotte wortelaanzet.

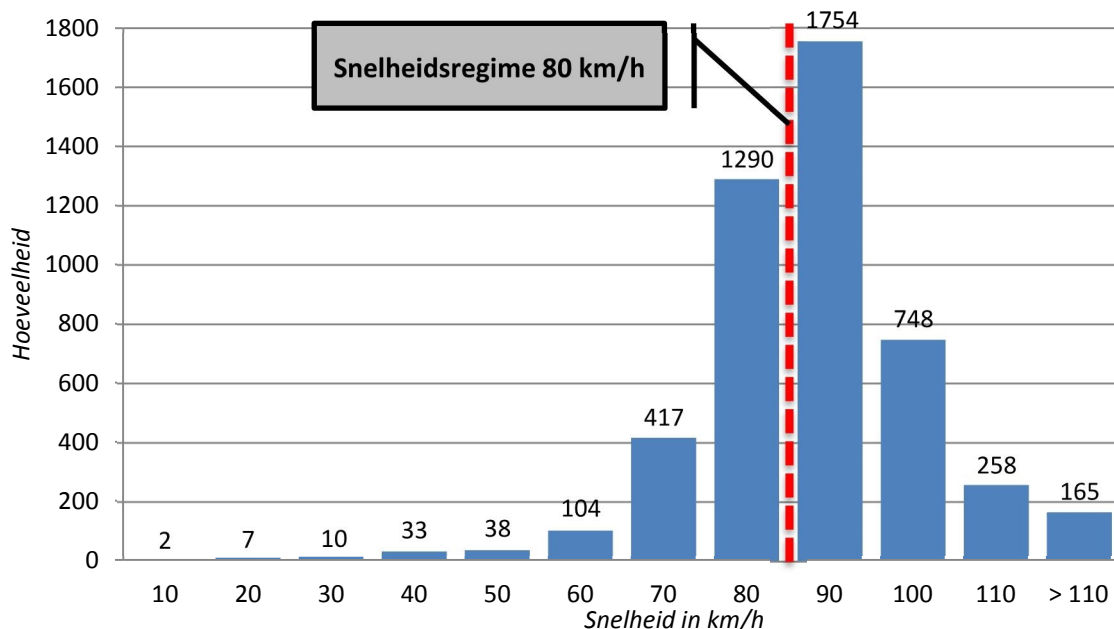
Om inzicht te krijgen in de verkeersintensiteit en de snelheden die op de Barneveldsestraat verreden worden, heeft er in de periode van 18 t/m 25 november jl. onderzoek plaatsgevonden. Uit dit onderzoek is gebleken dat er per etmaal 4826 voertuigen via de Barneveldsestraat van Renswoude naar Barneveld rijden (eenrichtingstelling). Van het aantal passanten overschreed **60,6%** het snelheidslimiet. In totaal reden er per etmaal 1171 voertuigen harder dan 90 km/h, waarvan 165 voertuigen per etmaal harder rijden dan 110 km/h. Tijdens de onderzoeksperiode zijn er zelfs snelheden gemeten van meer dan 170 km/h. Op basis van de onderzoeksresultaten kan worden geconcludeerd dat het snelheidsregime van 80 km/h structureel wordt overschreden. Ten aanzien van de meetresultaten moet worden opgemerkt dat de snelheid van het gemotoriseerd verkeer vanuit één richting geanalyseerd is. Verondersteld kan worden dat de meetresultaten kunnen worden weerspiegeld met de snelheden van het verkeer vanuit Barneveld. Aangenomen kan worden dat de gemeten snelheidsoverschrijdingen effect hebben op de verkeersveiligheid van de Barneveldsestraat.

Grafiek 1: Snelheidshistogram.

Uit snelheidsmetingen is gebleken dat er op de Barneveldsestraat frequent te hard gereden wordt. Om de verkeersveiligheid aldaar te kunnen waarborgen is het van belang dat er in dit kader maatregelen genomen worden. De meest voor de hand liggende en meest duurzame oplossing is het terugbrengen van het snelheidsregime van 80 km/h naar 60 km/h voor een deel van de Barneveldsestraat. Bijvoorbeeld tussen de komgrens van Renswoude en de Bekerweg. Het is dan wel noodzakelijk dat de inrichting van de rijbaan wordt aangepast op het nieuw in te stellen regime, zodat de snelheid van gemotoriseerd verkeer op een natuurlijke wijze wordt gematigd. Ook deze maatregel vraagt een forse investering. Een robuuste oplossing om de snelheid te matigen zonder het snelheidsregime is niet voorhanden.

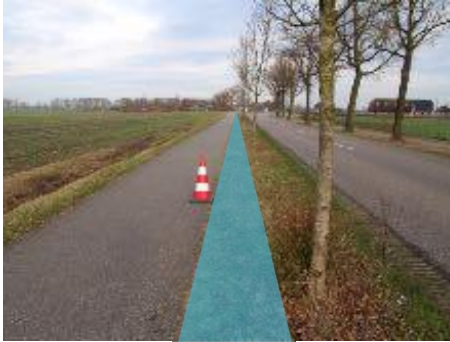
Als gevolg van de ervaren overlast zijn er direct langs het fietspad grindkoffers. Na verloop van tijd zullen de grindkoffers dichtslibben, waardoor zij hun infiltrerende werking geleidelijk verliezen.

Daarnaast zijn grindkoffers bij zware bui-intensiteiten minder geschikt, omdat het regenwater niet adequaat kan worden afgevoerd. Op locaties blijft ondanks de getroffen maatregelen (grindkoffers en kolken) langer dan wenselijk water op de weg blijft staan.

**Figuur 5:** In blauw is de locatie en het ruimtebeslag van de grindkoffer aangegeven. Rechts van de rijbaan zijn de grasbetontegels zichtbaar.
